# בנק ישראל

## מפרט טכני לשיפוץ חזיתות

## מבנה מס' 1

### בנושא מעטפת הבניין

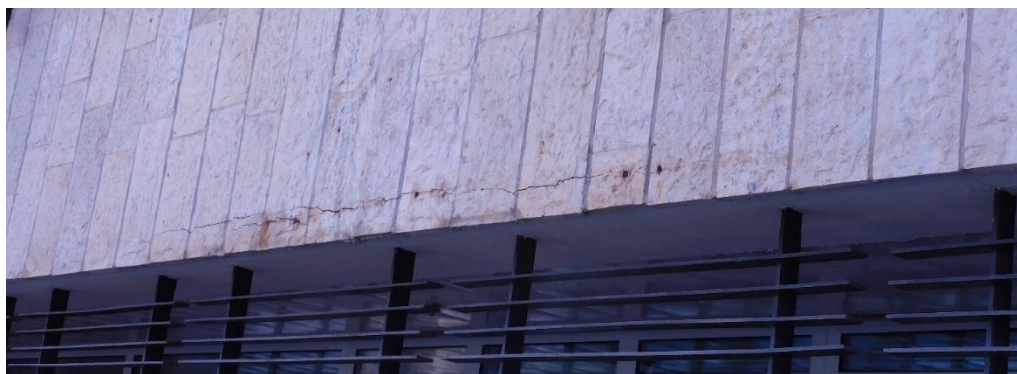
איור 10 – מבנה אגף דרומי - זוויתן חלוד בגב האבן – הדורש טיפול

- 2.1.10. **יישום חומר הגנה בפני האבן** – יש ליישם סילר בכל שטח מעטפת חיפוי האבן לאחר הכנת שטח הכוללת בין היתר הכנת השטח ושטיפה במים.
- 2.1.11. **הערה:** במבנה אגף דרומי בחזית מערב קיים מקטע באורך עד 6 מטר, בחיפוי אבן עם זווית חלוד בגב האבן אשר יש לטפלו בכדי להסיר סכנה.

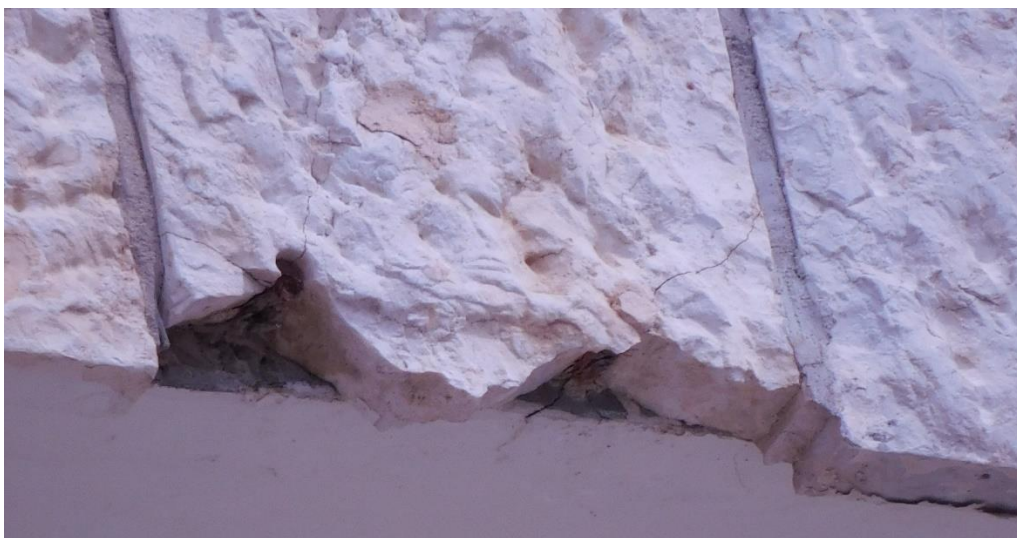
איור 11 - דוגמא למלאכות שונות שיש לבצע: לוחות אבן עם סדק העובר דרך העוגן שיש להחליפם

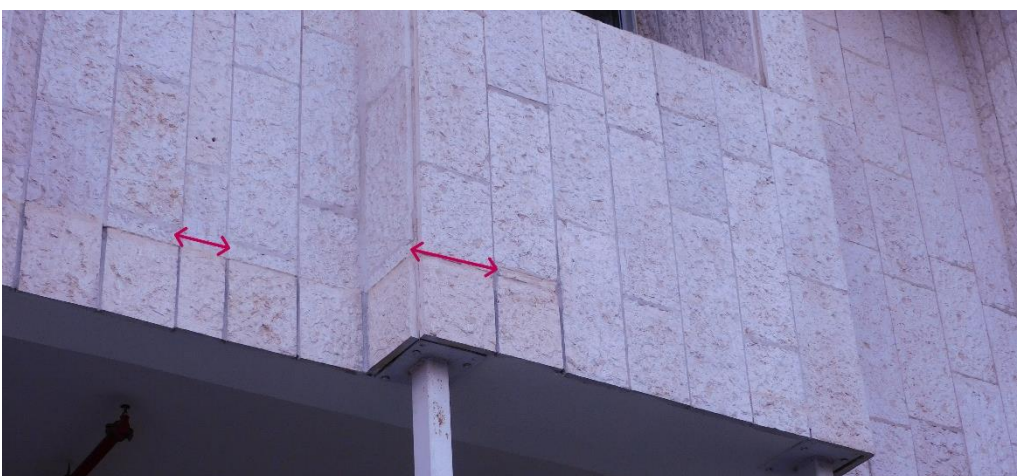
איור 12- דוגמא למלאכות שונות - הוספת קיבוע מכני בלוחות אבן "קטנים" / "צרים"

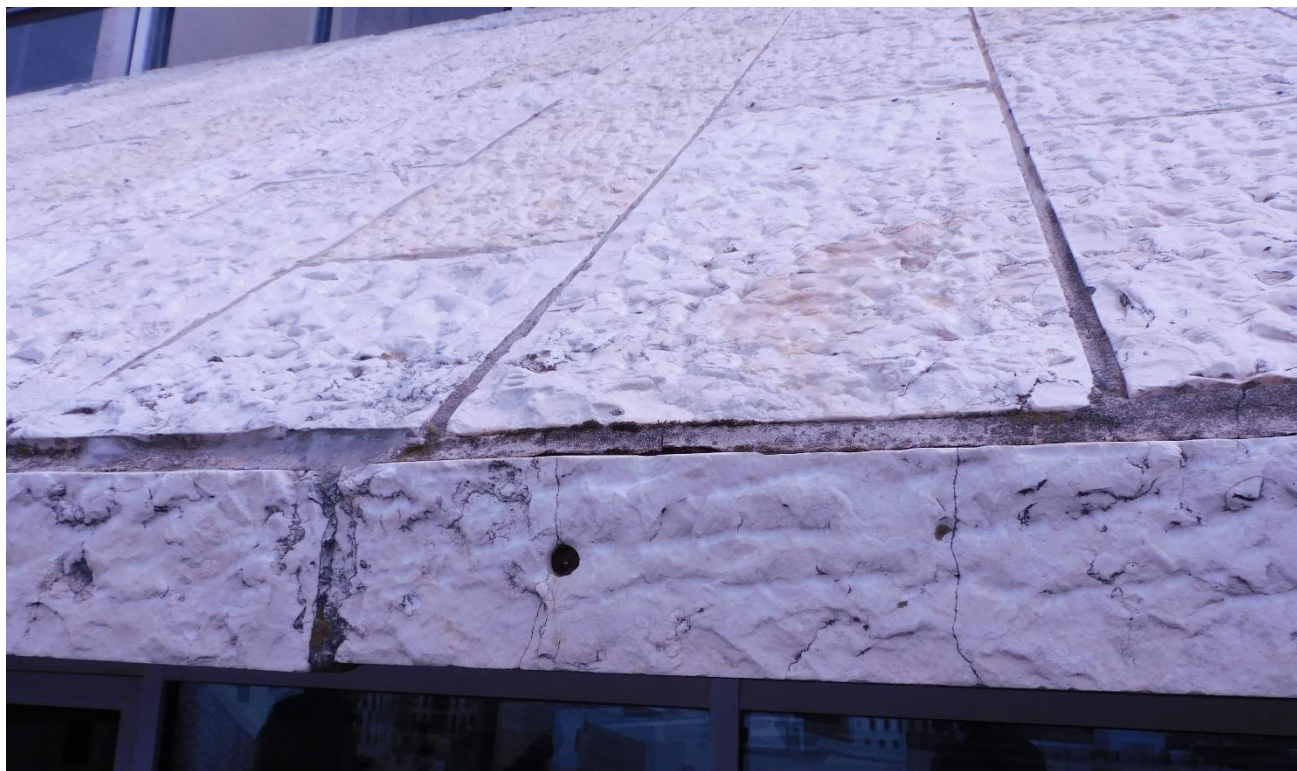
איור 13 - דוגמא למלאכות שונות - החלפת לוח אבן וחידוש מילוי מישק כוחלה

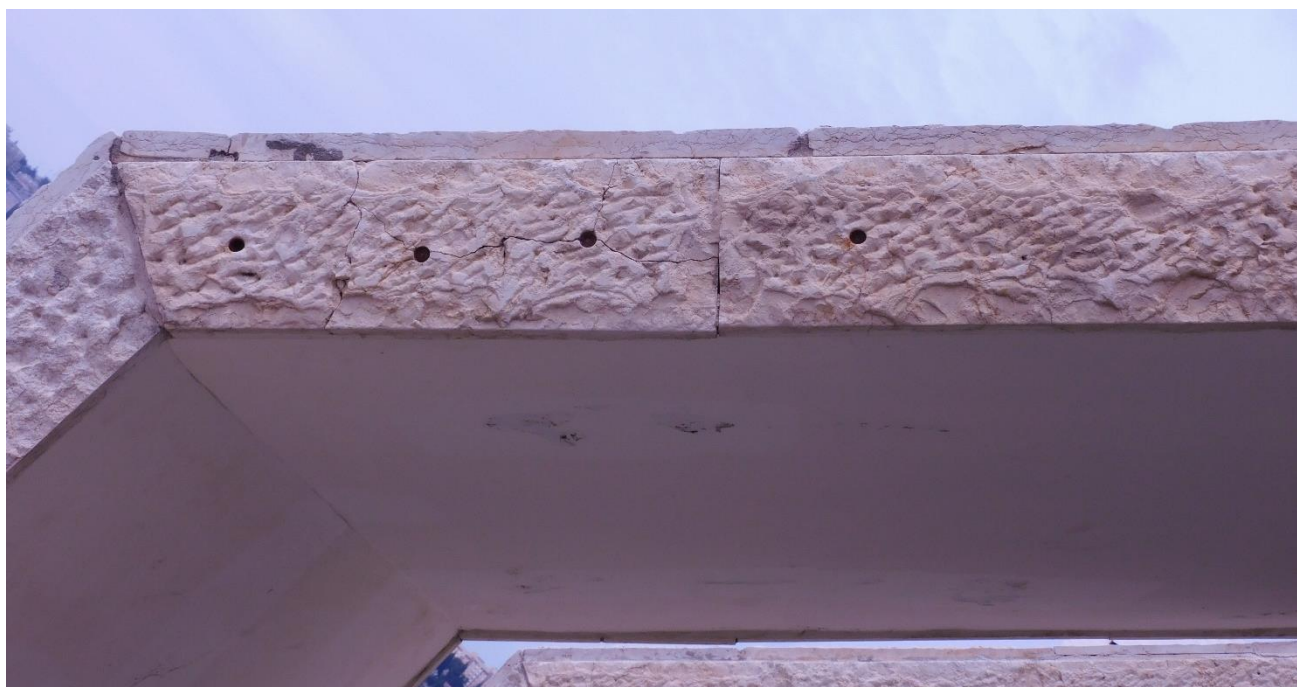
איור 14 - דוגמא למלאכות שונות - החלפת לוח אבן וחידוש מילוי מישק

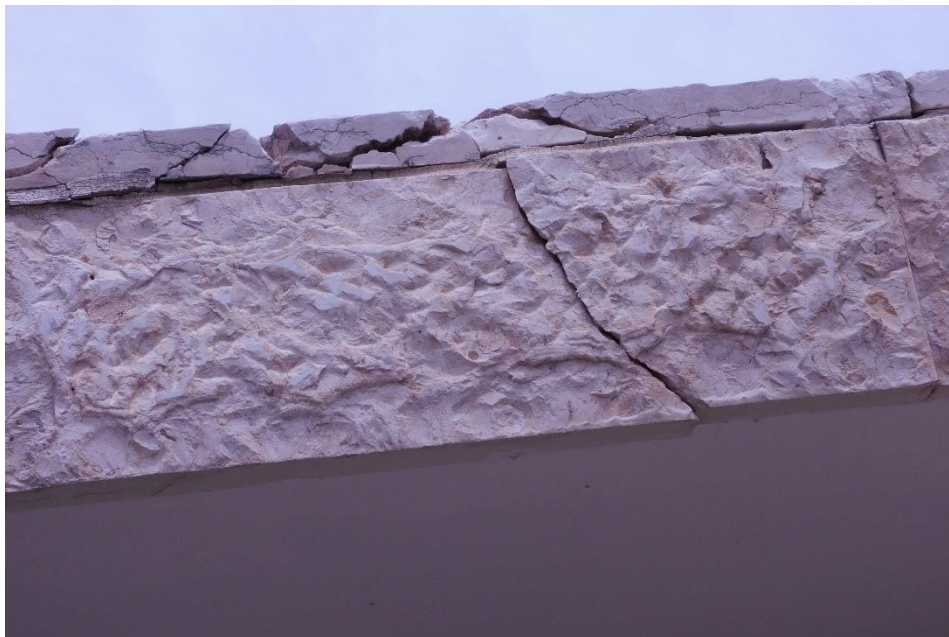
איור 15- דוגמא למלאכות שונות - החלפת לוח אבן וחידוש מילוי מישק

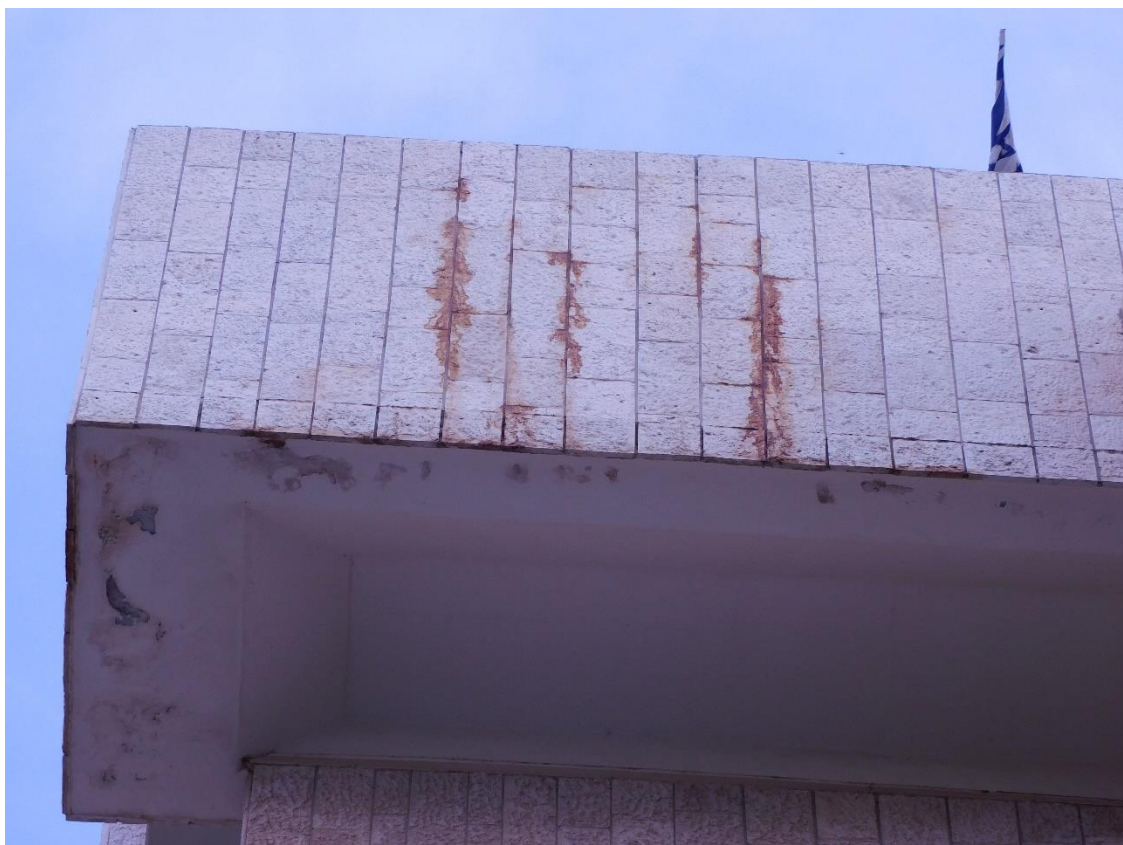
איור 16- דוגמא למלאכות שונות - פירוק לוח אבן לבדיקת מקור החלודה + ייתכן התקנת נקזים מעל מפלס זוויתן לניקוז מים + שימוש ב-METO להסרת כתמי חלדה + תיקון טיח עד לגמר הצבע

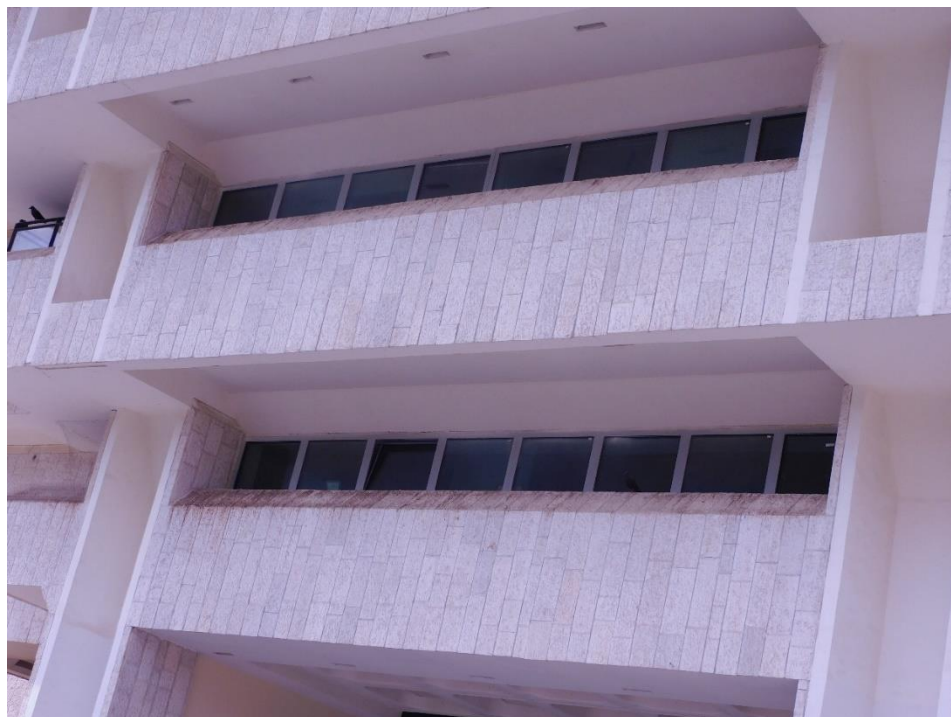
איור 17- דוגמא למלאכות – ניקוי לשלשת יונים מפני האבן והתקנת רשת יונים

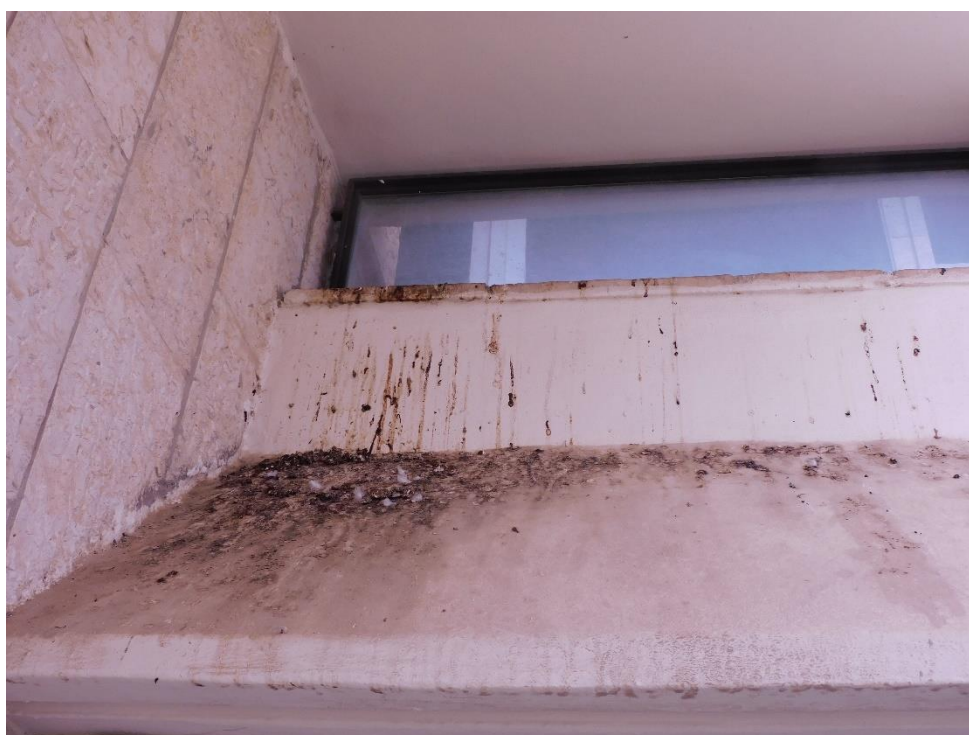
איור 18- דוגמאות למלאכות השונות – הסרת לשלשת מציפוי טיח והתקנת רשת יונים

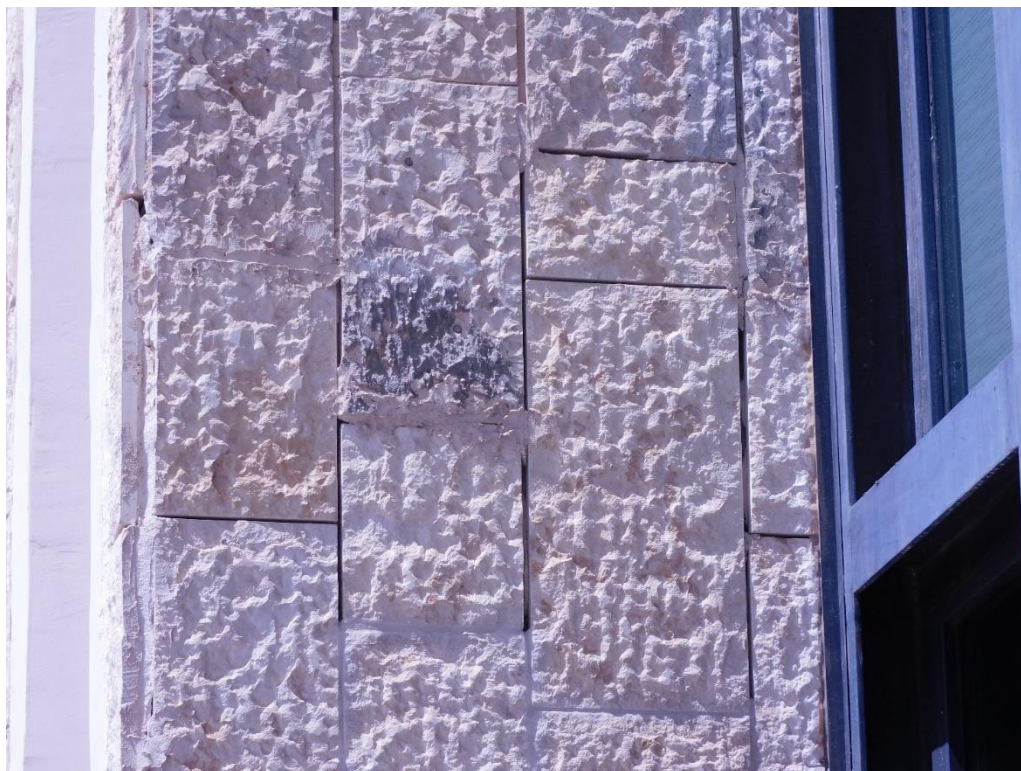
איור 19 – ח. דרום מקטע מזרח – לוחות אבן אשר הוחלפו במהלך שיפוץ פנים - יש למלא מישקים (בחלקם יושם דבק שיש להסירו) להוסיף קיבוע מכני באבן, להסיר שכבות משקע, צמנט, דבק וכו' מפני האבן

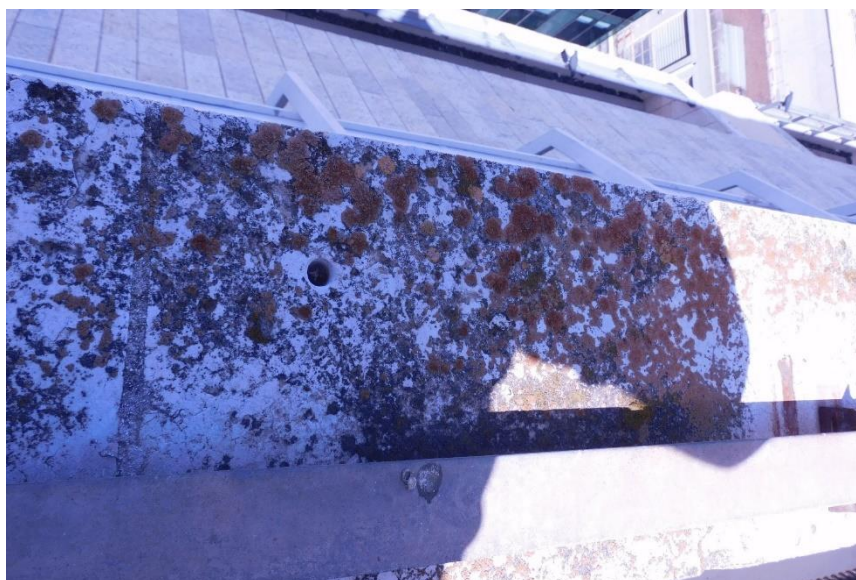
איור 20 - קופינג בחזית מערבית – נדרש חידוש מילוי מישק, טיפול בחומר ייעודי להסרת עובש לפני יישום סילר

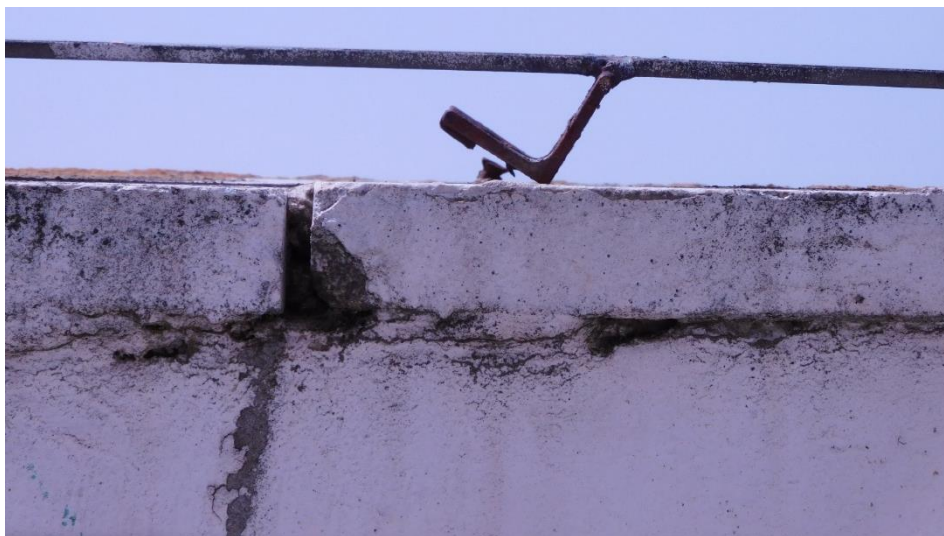
איור 21 - קופינג במפלס הגג – נדרש להוסיף קיבוע מכני בקופינג, חידוש מילוי מישק, טיפול בחומר ייעודי להסרת עובש לפני יישום סילר

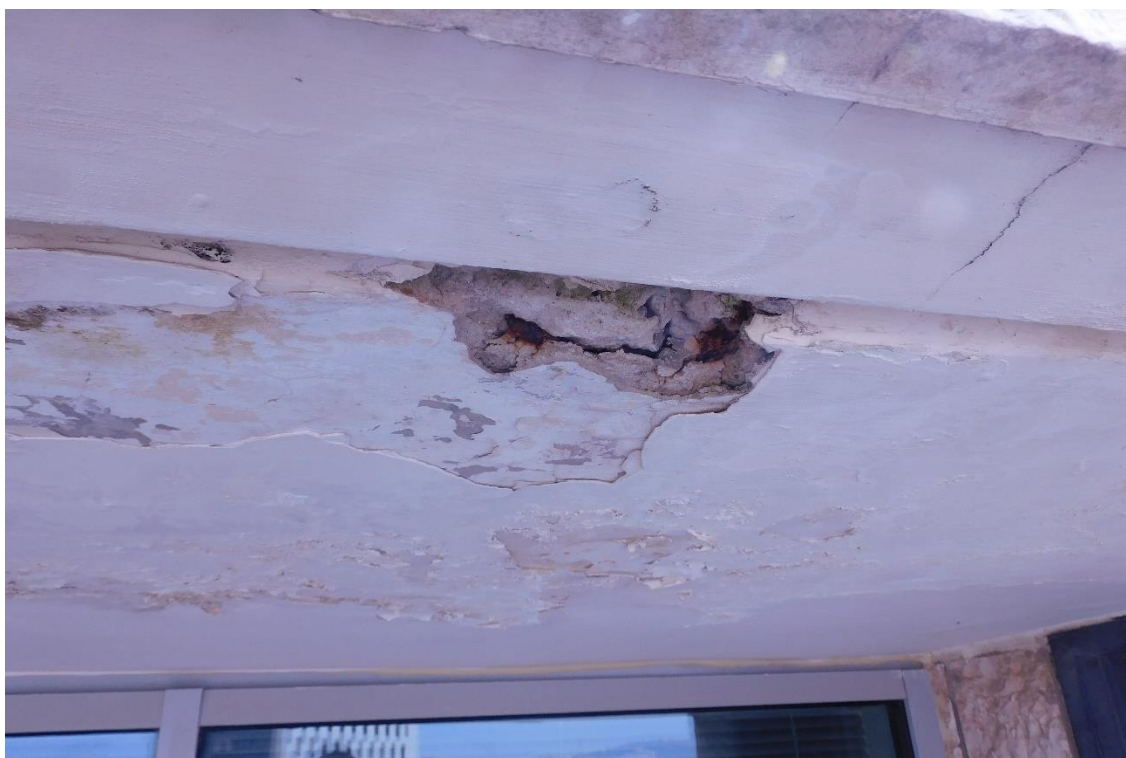
איור 22 - דוגמא למלאכות שונות - שקום בטון

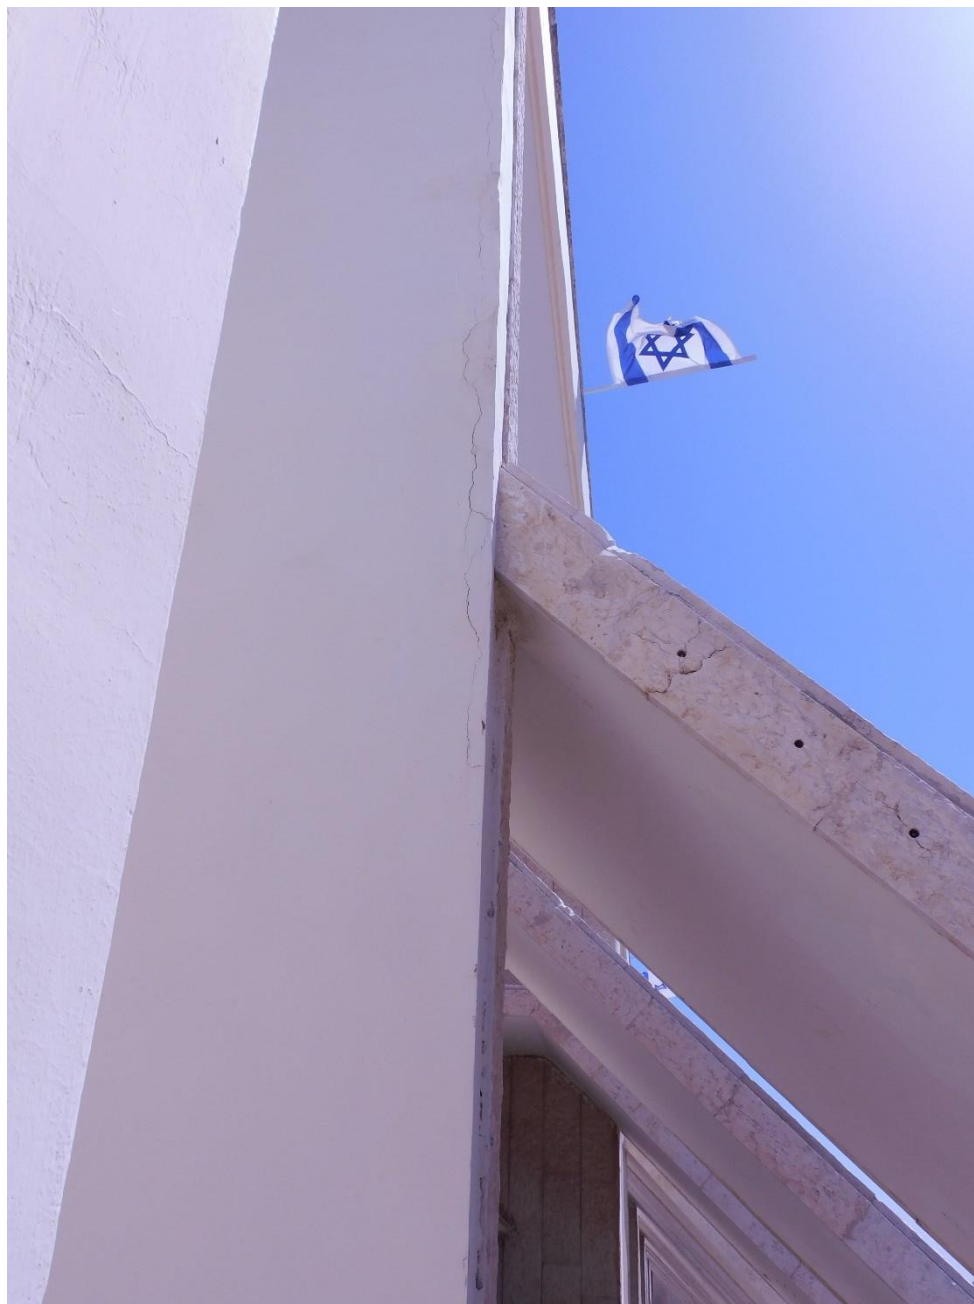
איור 23 - מרפסת ק-6 דרום - אבני גליף להחלפה, פירוק שכבת טיח לאורך הסדק האכני (יתכן שיקום בטון) והחזרת שכבות עד צבע עליון

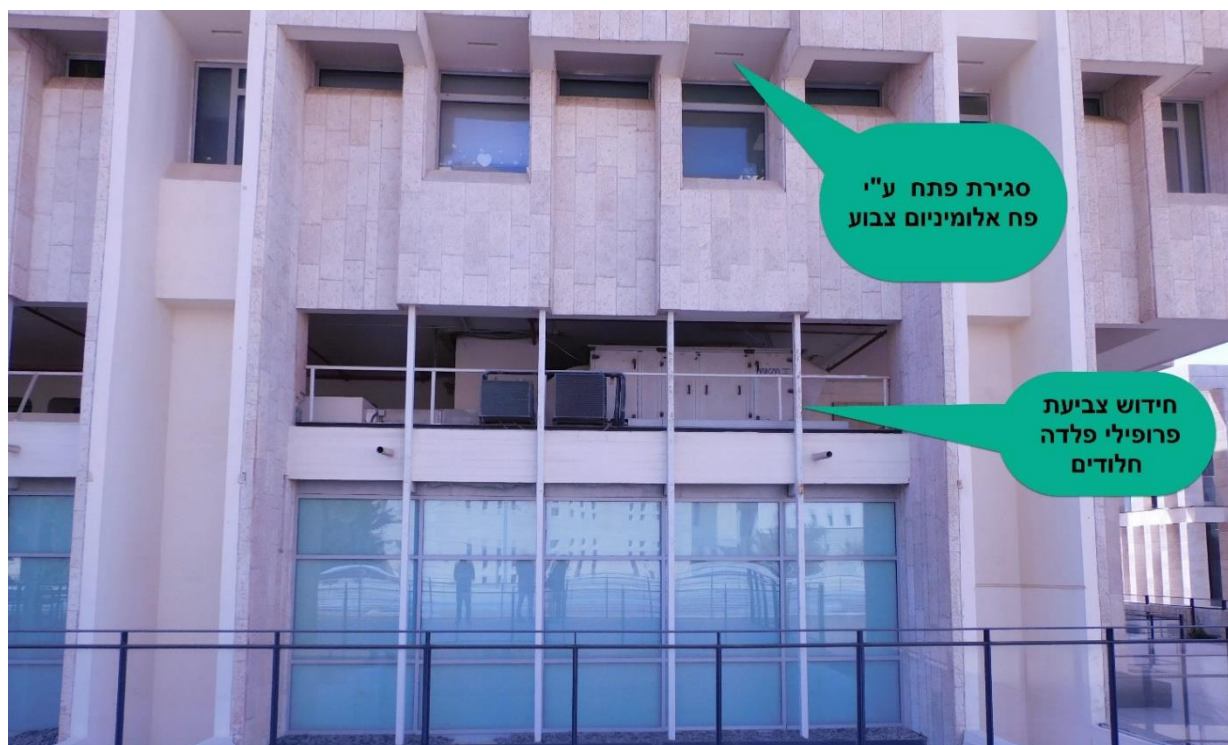
איור 24 - ח. צפון - סגירת פתח וחידוש צביעת רכיבי פלדה

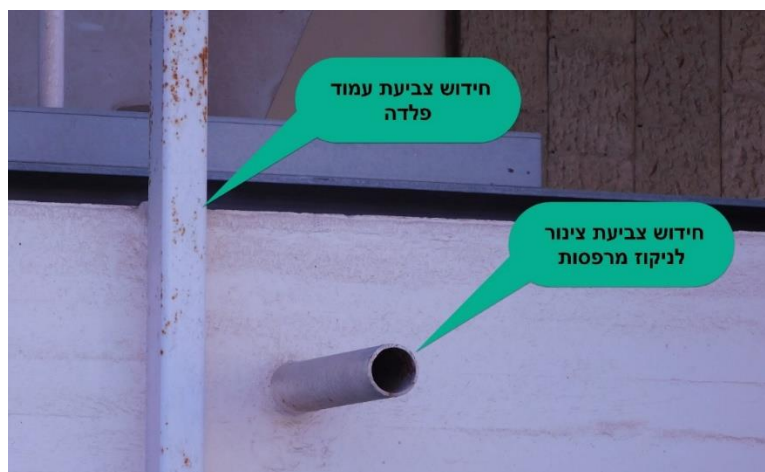
איור 26 - ח. צפון - מבט מקרוב על חידוש צביעת רכיבי פלדה

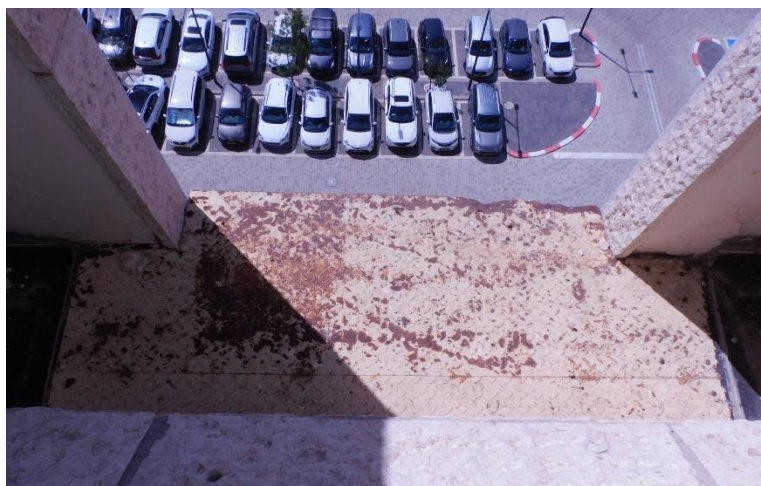
איור 27 - ח. דרום מרפסת - חידוש צביעת משטח פח מרוג

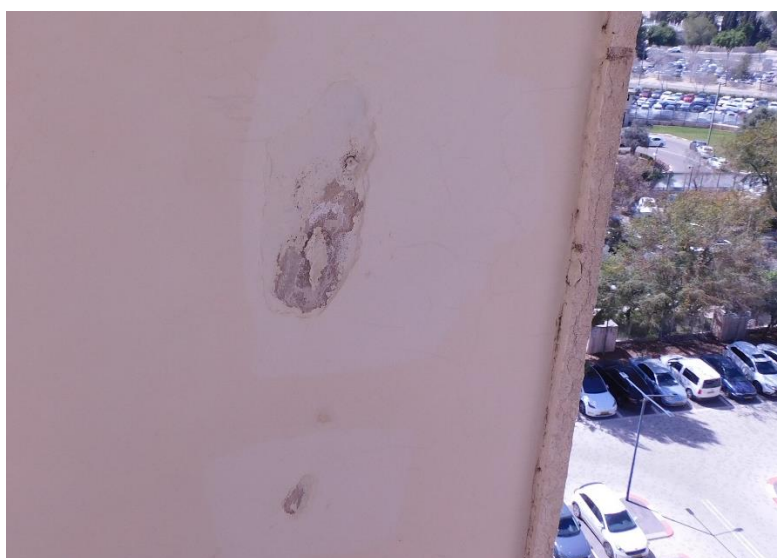
איור 28 - קידוח עוגן ישן אשר חדר את עובי הקיר וסביבו סימן רטיבות - יש לבטל את העוגן לרבות תיקן בפני האבן וציפוי טיח

- 2.1.4. **"ביטול" עוגנים מגולוונים**, היכן שחדרו את עובי הקיר לדוגמא במרפסת ק-6 ומקומות נוספים ככל שיימצאו.
- 2.1.5. **התקנת נקז למערכת חיפוי האבן**, היכן שיידרש בד"כ מעל מפלס זווית.

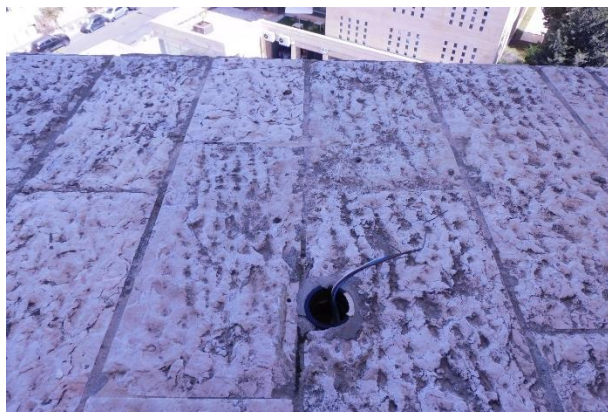
איור 29 - דוגמא למלאכות שונות - סגירת פתח שאינו בשימוש

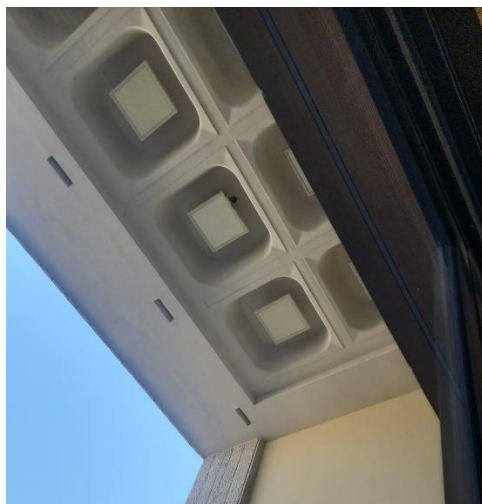
איור 30 - רחבת יזכור כ-10 גופי תאורה לפירוק

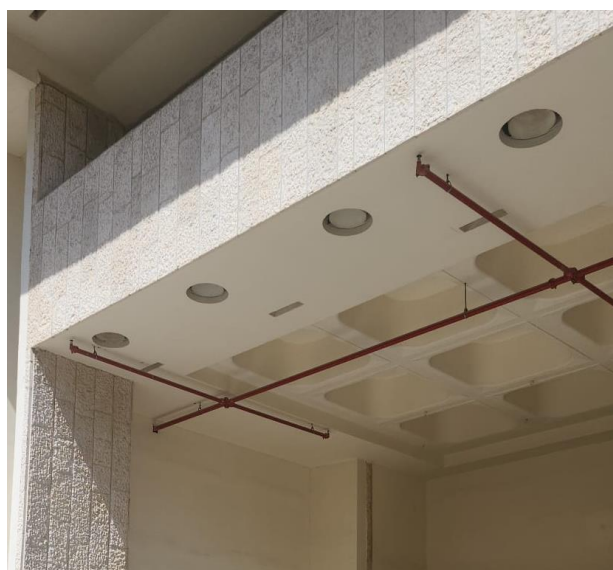
איור 31 - מרפסת מערבית - כ-6 גופי תאורה עגולים לסגירת הפתח ע"י פח אלומיניום

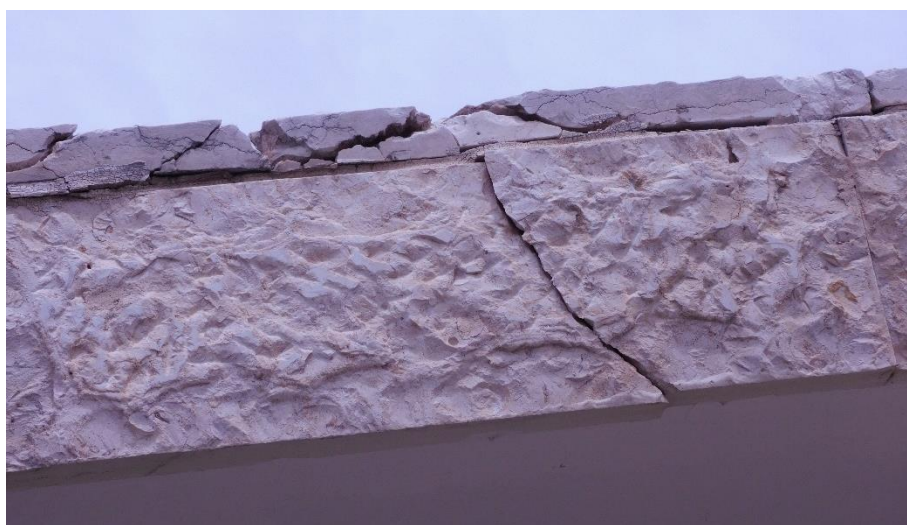
איור 32 - ח.דרומית-מרפסת ק-6 - לוחות אבן שבורים על סף נשירה

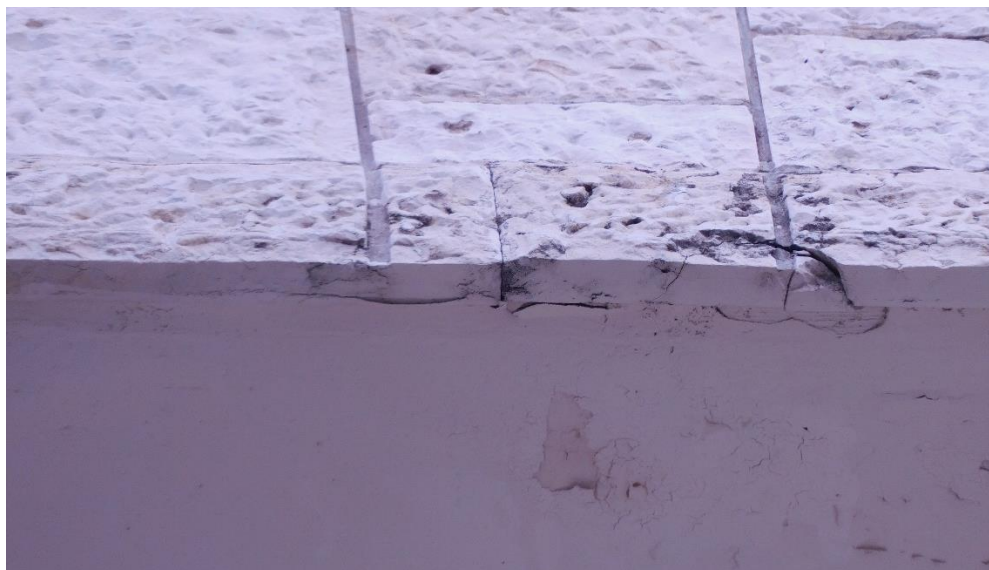
איור 33 - ח.מזרחית - מקטע דרומי-מרפסת ק-6 - לוחות אבן שבורים על סף נשירה

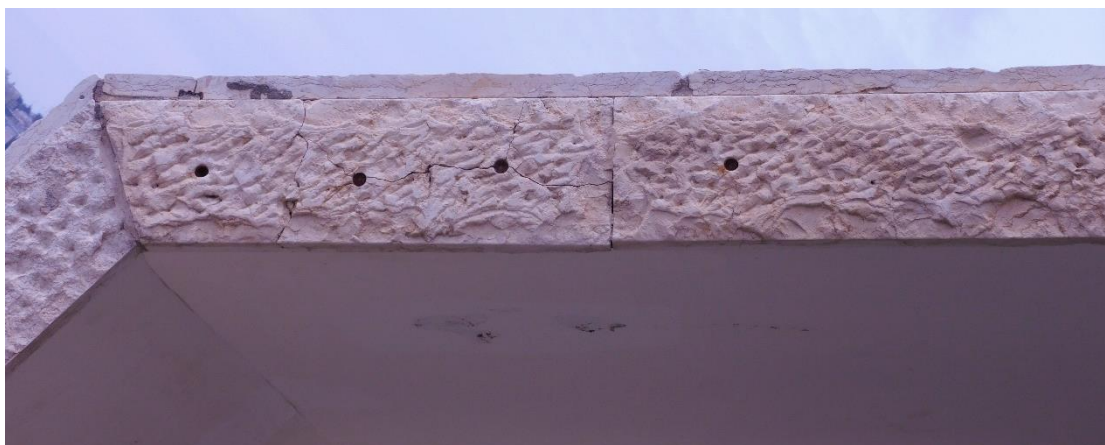
ישנם סדקים המתאפיינים בצורת כוכב כאשר במרכז קיים בורג עיגון חלוד. תהליך הקורוזיה מלווה בהגדלת נפח של המתכת החלודה, כך שעלולה לסדוק את לוח האבן. כעת דרך אותם סדקים מים חודרים אל גב האבן בקלות ותורמים לתהליך הקורוזיה של מרכיבי הקיבוע המכני וכמובן מהווים גורם מרכזי בתהליך הבליה של האבן.

איור 34 - ח.דרומית-מרפסת ק-6 - לוחות אבן סדוקים

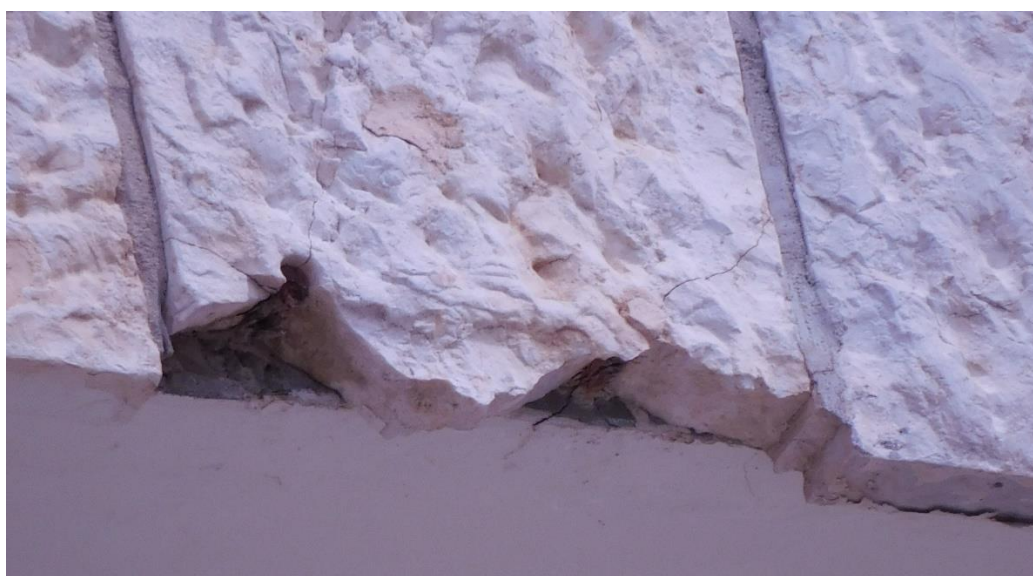
איור 35 - ח. דרומית - מקטע מזרחי - ק-4 - סדקים רדיאליים במיקום העיגון החלוד, חלק מהאבן נשר

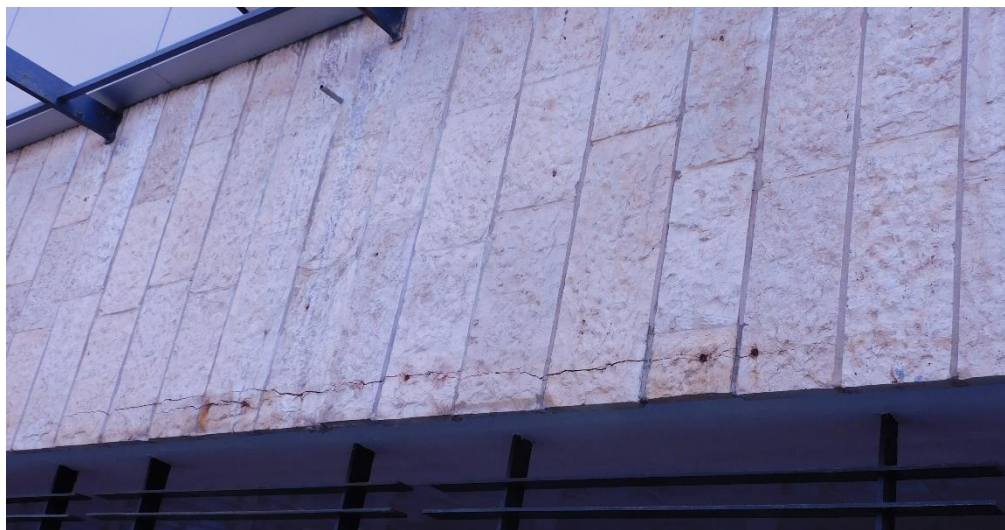
לוחות אבן בשורה הראשונה מעל פתח עם סדק אופקי בתוואי זוויתן אשר בגב האבן. החלק התחתון, מתחת לסדק עתיד לנשור.

איור 36 - ח. דרומית - מקטע מזרחי - ק-1 - סדק אופקי בלוחות אבן בשורה ראשונה מעל הפתח

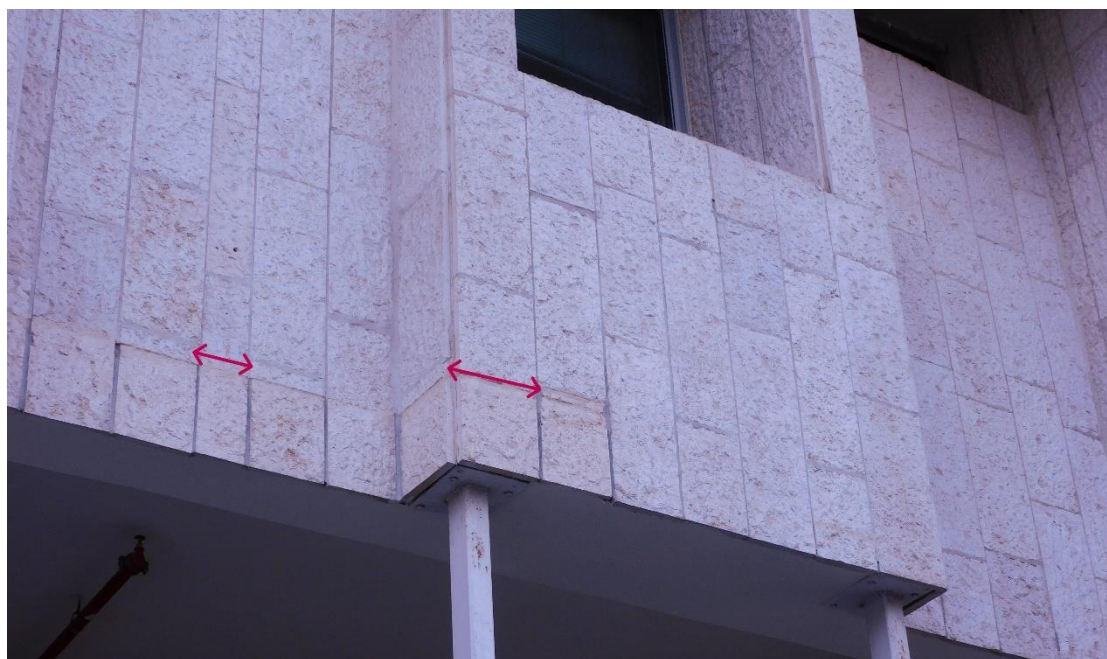
חיפוי לוח אבן מוטרך אופקית בעיקר ע"י לחץ יניקת הרוח. המרכיבים המתנגדים להטרחה זו הם חוזק ההידבקות בגב האבן אל התשתית והקיבוע המכני אל התשתית. הוראות מפמ"כ 378 (1994) מנחים שיש להסתמך אך ורק על הקיבוע המכני. הסיבה לכך היא שחוזק ההידבקות של חומר מליטה ו/או דבק נחלש במהלך הזמן כתוצאה מתנאי האקלים לדוגמא: מחזורי ספיגות / התאדות מים מפני האבן ועוד. במהלך הסיור נצפו "פסי" אבן, הנחה סבירה שאין בורג ו/או סיכות וזים המקבעים אותם מכנית לקיר הרקע.

איור 37 - ח. צפונית מקטע מזרחי - לוחות אבן צרים ללא קיבוע מכני

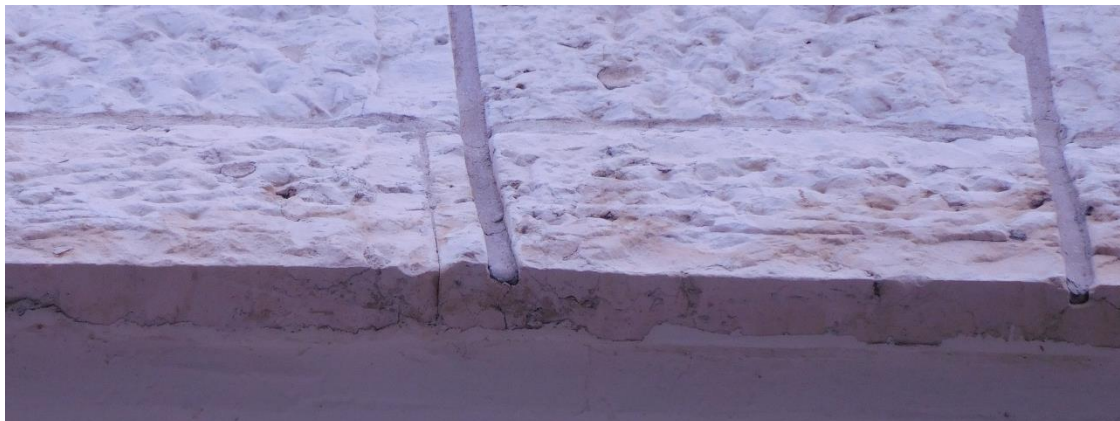
לוחות אבן שנוסרו באופן המקטין את עובי הלוח, בכדי ל"יישר" קו עם תוואי המישק. הנ"ל מייצר נקודת תורפה בלוח האבן העלול להתפתח לסדק והפרדה מישורית בחלק האבן שאינו מקובע.

איור 38 - ח. מערבית - מקטע דרומי-ק-6 לוח אבן נוסר ונסדק

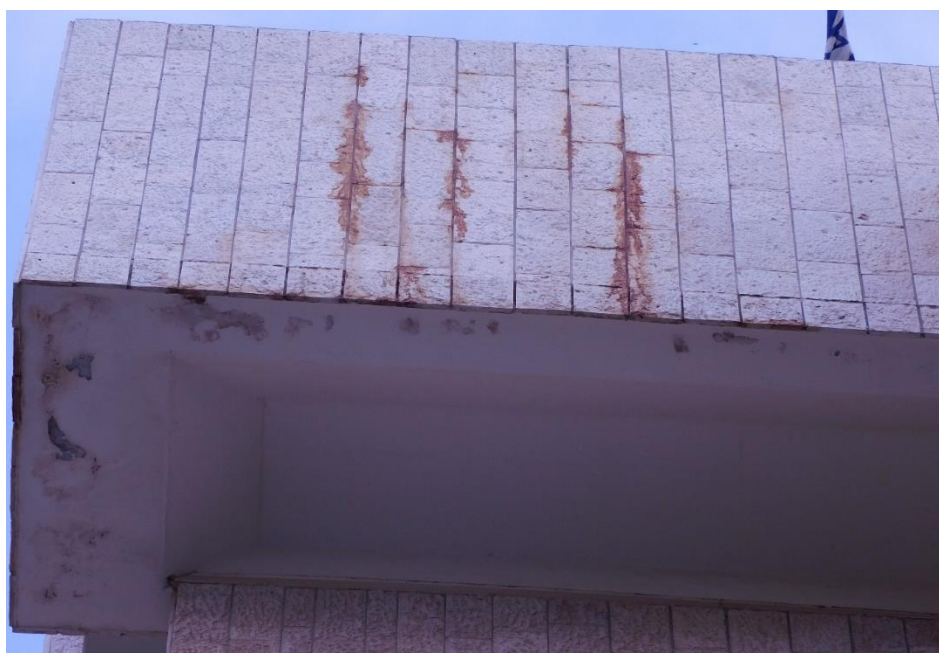
איור 39 - פינה מערבית - מקטע צפוני - קילופי צבע, טיח ו"מיץ" חלודה דרך המישקים

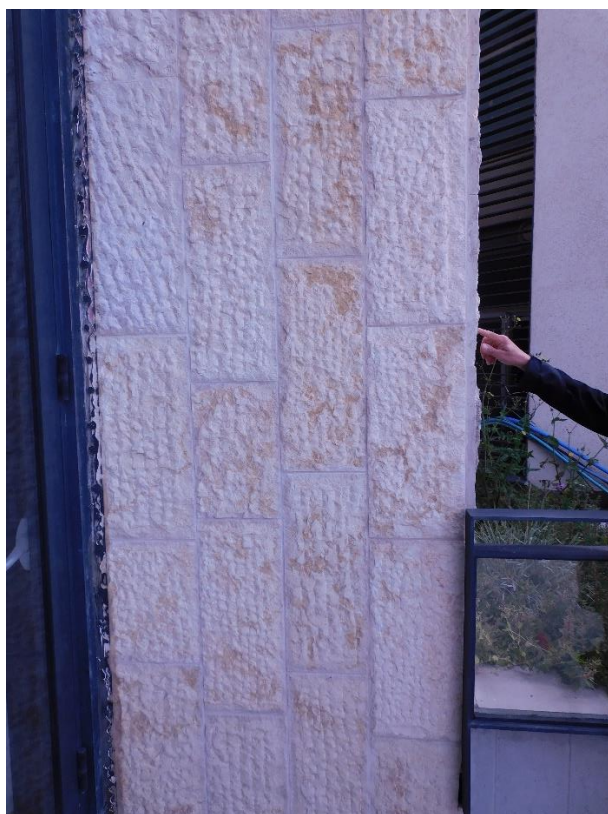
לוחות אבן שהוחלפו בחזית הדרומית באזור הכניסה, הותקנו בהדבקה בלבד ללא קיבוע מכני כנדרש בת"י 2378/4 החל מגובה 1.5 מטר מעל פני הקרקע. בחלק מהאבנים נוסף קיבוע מכני שאינו בהתאם לת"י 2378/4. בפני הלוחות נותר משקע שיש להסירו. כיחול המישקים נעשה ע"י דבק ולא כוחלה. הדבק אינו בעל עמידות גבוהה ל-UV לכן צפוי להיסדק. בנוסף ישנם מישקים שנותרו פתוחים ללא מילוי כוחלה.

איור 40 - ח. דרומית - מפלס הקרקע בסמוך לכניסה - לוחות אבן שהודבקו שלא עפ"י ת"י 2378/4

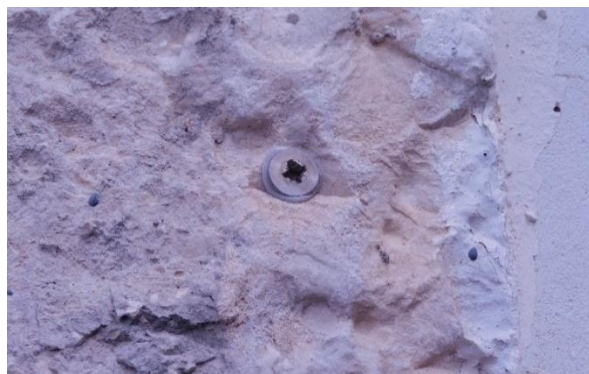
איור 41 - ראש הבורג ללא סימן זיהוי ואינו מתאים ל-40T

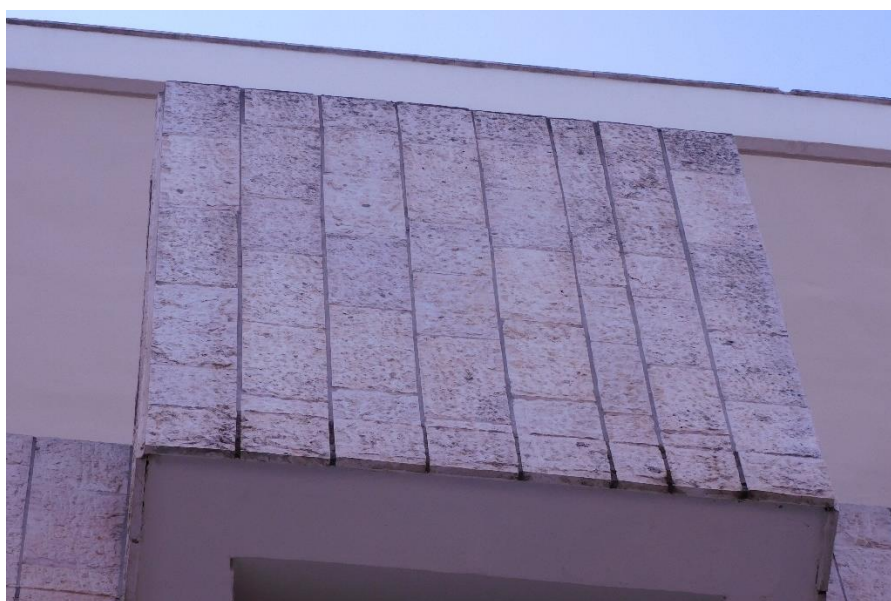
באופן כללי, תנאים הכרחיים לצמיחת חזזית, אזוב ועובש הם רטיבות / לחות קבועה ומעט אור. לרוב החזזית אינה מזיקה ללוח האבן, אך לא כך לגבי העובש שביכולתו לסדוק ואף לפרק את החומר : אבן, טיח, בטון וכו'. להלן מספר דוגמאות. הנ"ל מהווה עדות לרטיבות בגב האבן בדר"כ כתוצאה ממילוי מישק חסר. רטיבות זו תורמת לבליה וגריעה בחוזק האבן.

איור 42 - ח. צפונית - מרכז - ק-6 - לוחות אבן עם עובש

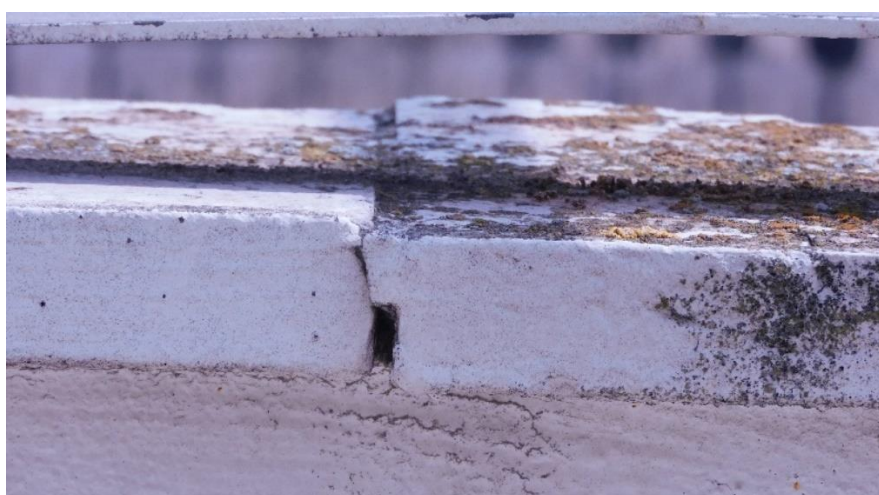
איור 43 - ח. מזרחית - קופינג מעקה גג - חזזית + מישק פתוח בין אבנים סמוכות

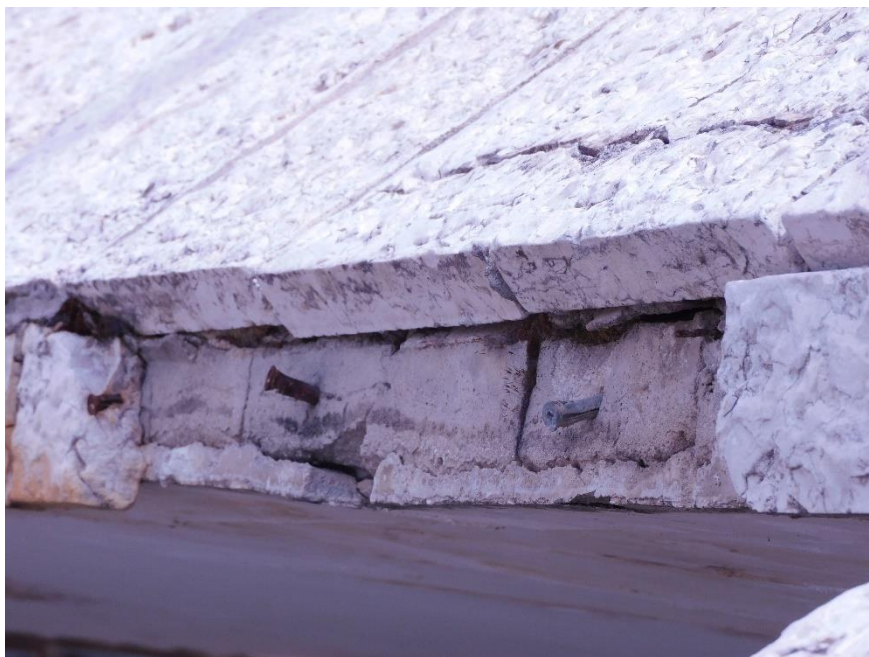
איור 44 - ח. מערבית ק-6 - גידולים מתחת ללוחות אבן

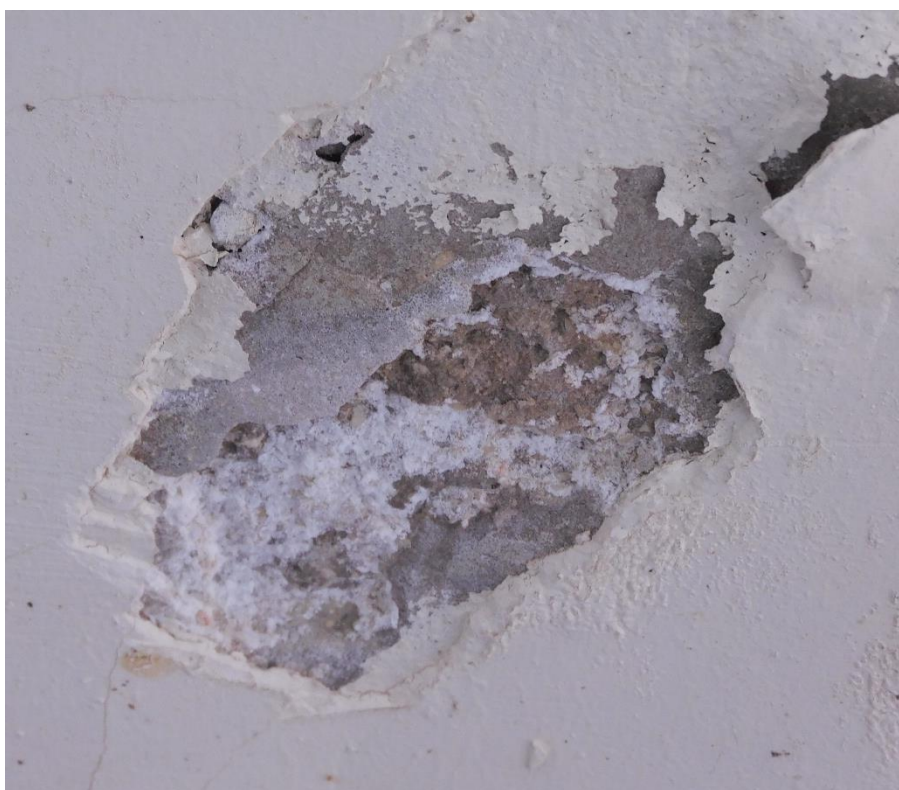
איור 45 - ח. דרומית ק-6 גב קיר המחופה אבן ובצידו ההופכי מצופה טיח - עובש לבן בטיח

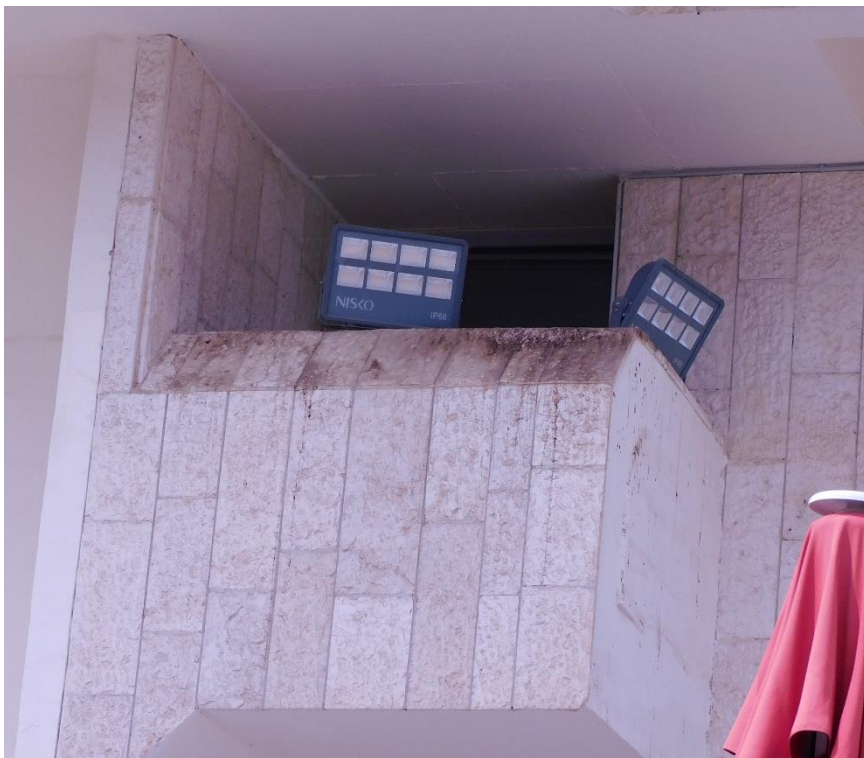
לשלשת יונים עלולה לגרום לנזקים רבים לאורך זמן בשל אופיים החומצי שעלול לשחוק ולהכתים את האבן וחומרי בניין נוספים : טיח ובטון. להלן מספר דוגמאות.

איור 46 - ח. מזרחית מקטע צפוני- לשלשת יונים

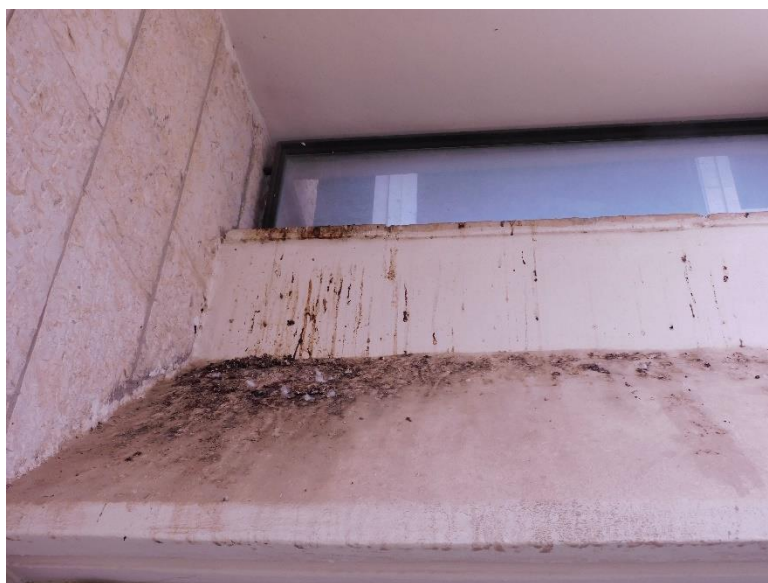
איור 47 - ח. דרומית ק-6 - לשלשת יונים
