# בנק ישראל

## מפרט טכני לשיפוץ חזיתות

## מבנה מס' 1

### בנושא מעטפת הבניין

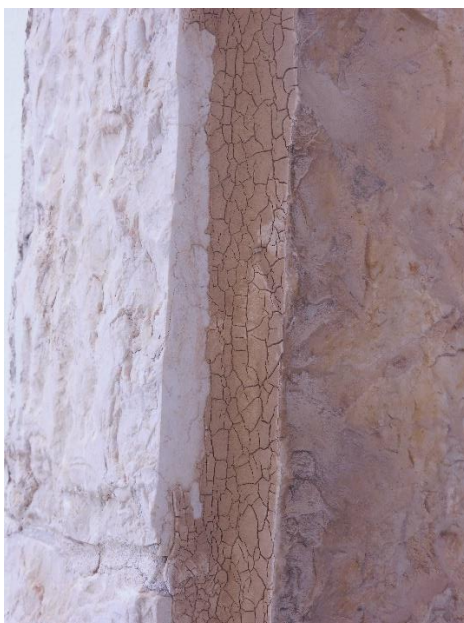
איור 48- ח. דרומית ק-6 - מילוי גמיש סדוק

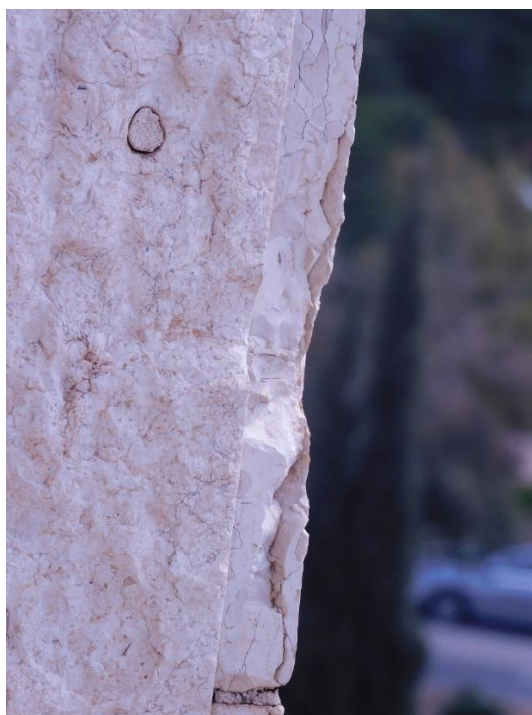
איור 49 - ח. דרומית ק-6 - מילוי בראש הבורג על סף נשירה + לוח אבן בניצב סדוק התפרק ונשר חלקית

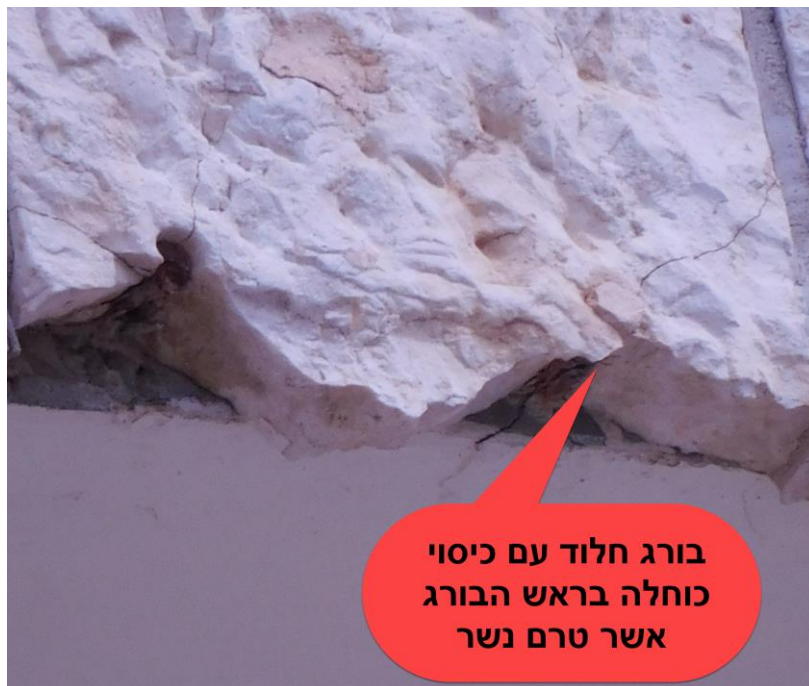
איור 50 - ח.דרומית - מקטע מזרחי - כיסוי כוחלה על ראש בורג חלוד

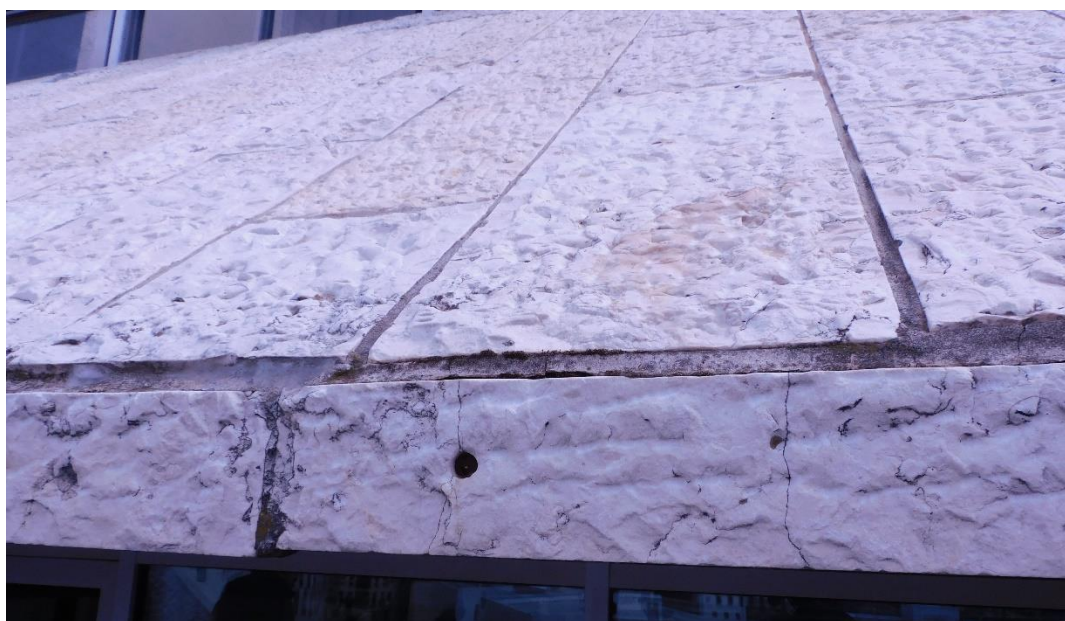
איור 51 - ח. מערבית ק-6 - ראש בורג חלוד חשוף + מישק במילוי כוחלה מתפרק

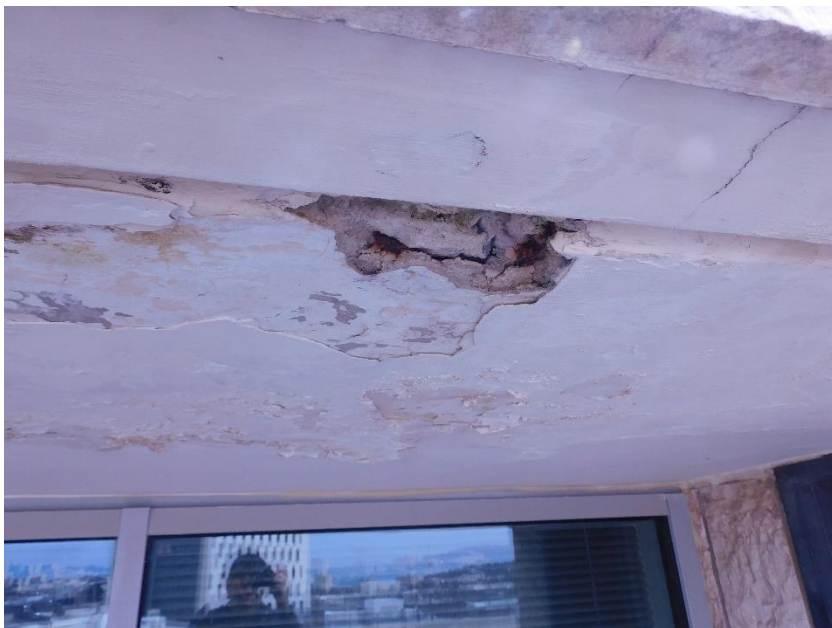
ישנם מעט מוקדים של ברזל בניין חלוד וחשוף, להלן דוגמא.

איור 52- ח. מערבית ק-6 - ברזל בניין חלוד וסימני רטיבות בתקרה

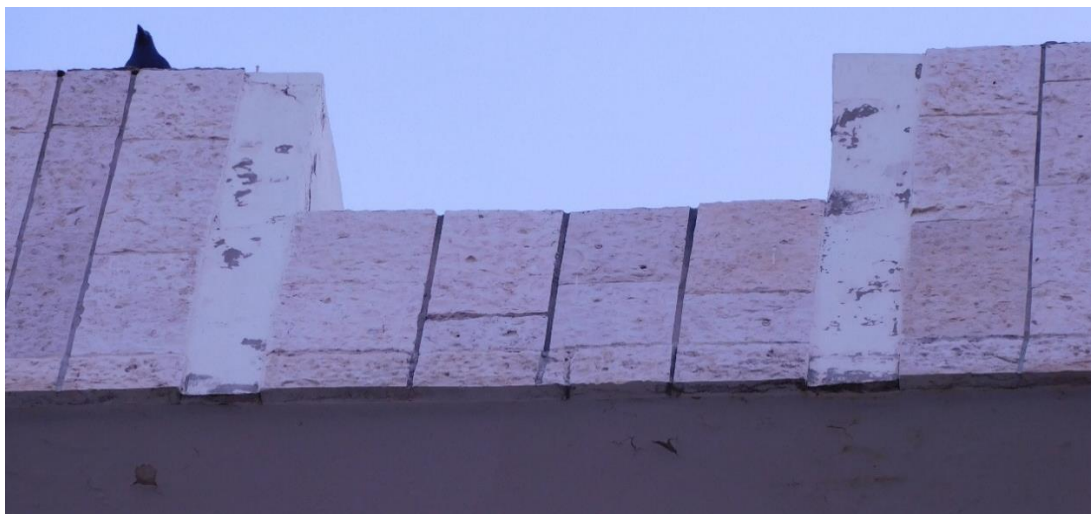
התקלפות צבע ברכיבי בטון חשוף ו/או עם ציפוי טיח לרבות סדקים בשכבת הטיח, להלן מספר דוגמאות.

איור 53- ח. מערבית - קילוף בשכבת הצבע לרבות סדקים בטיח

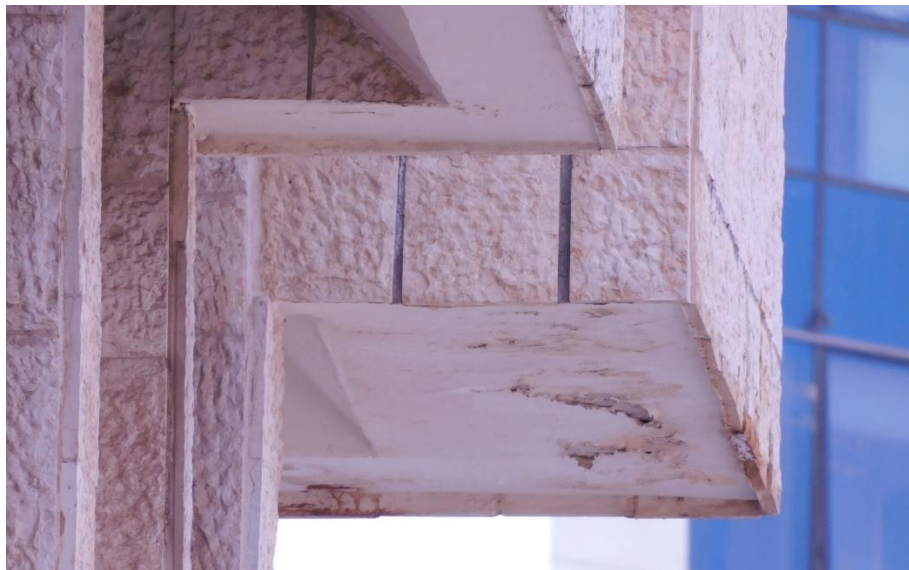
איור 54 - פינה צפון מערבית - תחתית רצפה - התקלפות צבע וכתמי חלודה

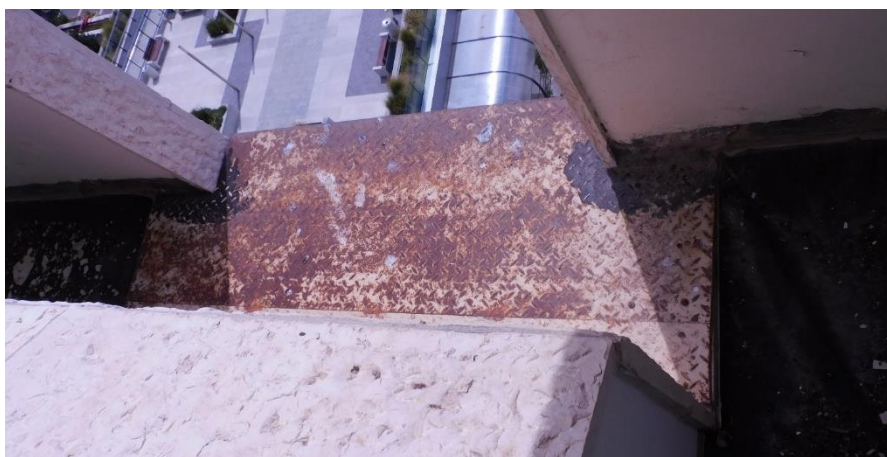
ישנו פח מרוג במעבר לחילוץ מקומה שיטית במצב חלוד שטחית.

איור 55 - ח.דרומית ק-6 - פח מרוג חלוד

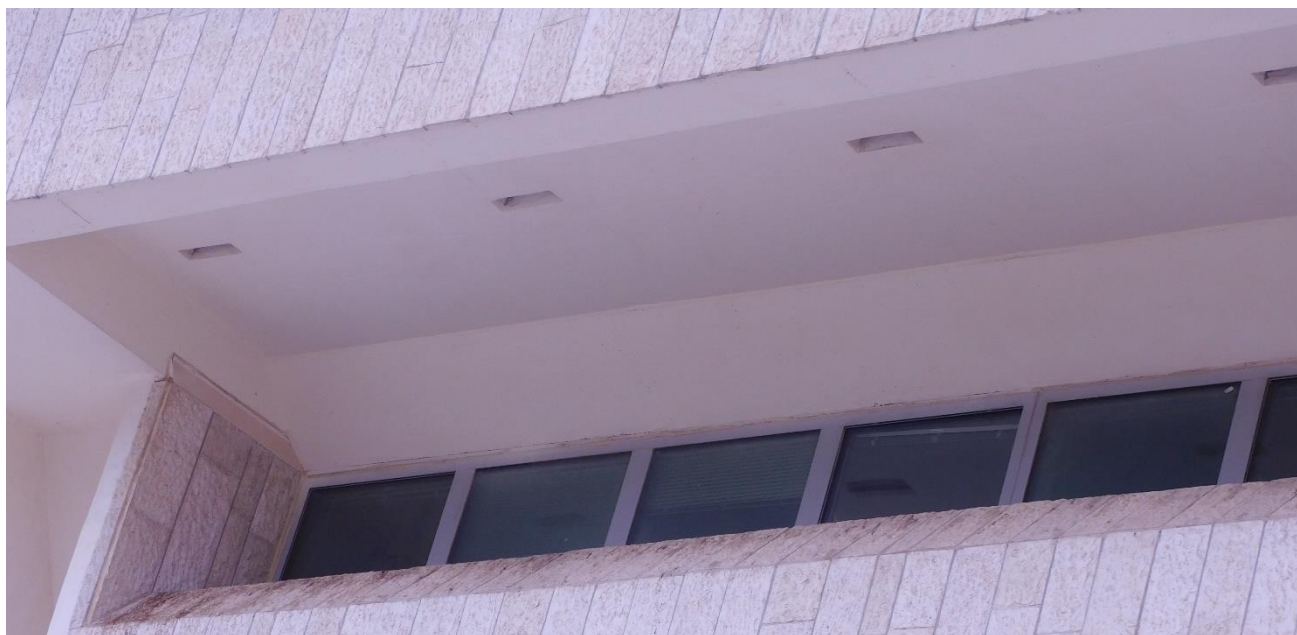
הובא לידיעתי כי הפתחים בשלד הבניין בעבר שימשו פתח למעבר אוויר צח עבור מערכת המיזוג, אך כיום אינם נדרשים. כיום ישנה נשירה של חלקי טיח ו/או בטון דרך אותם פתחים. הנ"ל מהווה סכנה לשוהים בבניין ובסביבתו.

איור 56 - ח. מזרחית דוגמא לפתחים - אלו קיימים בכל היקף הבניין

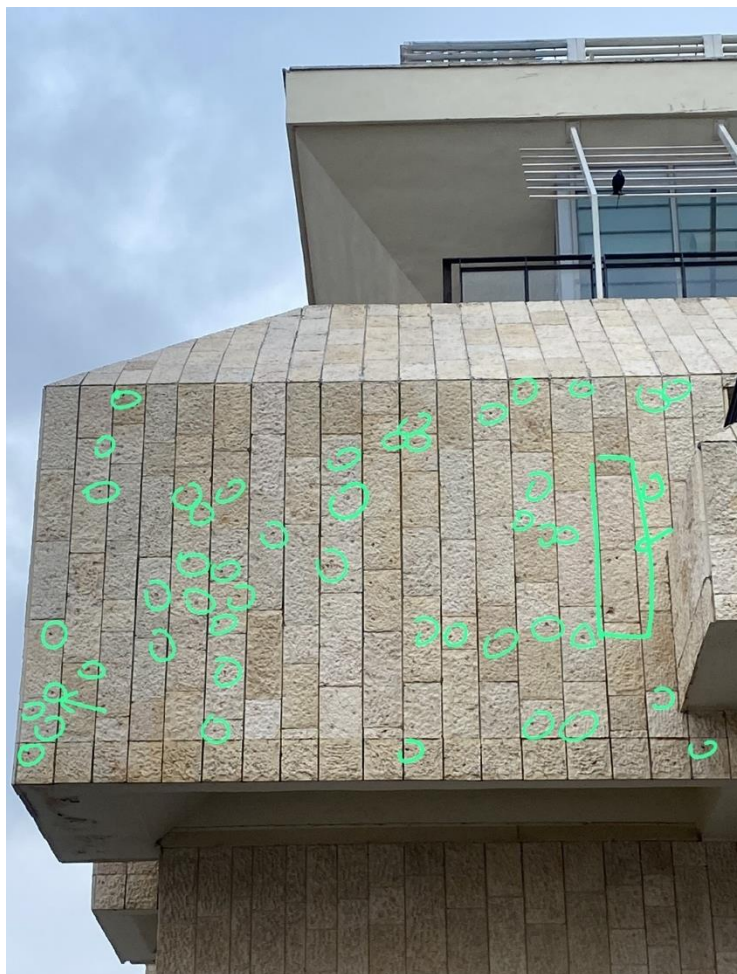
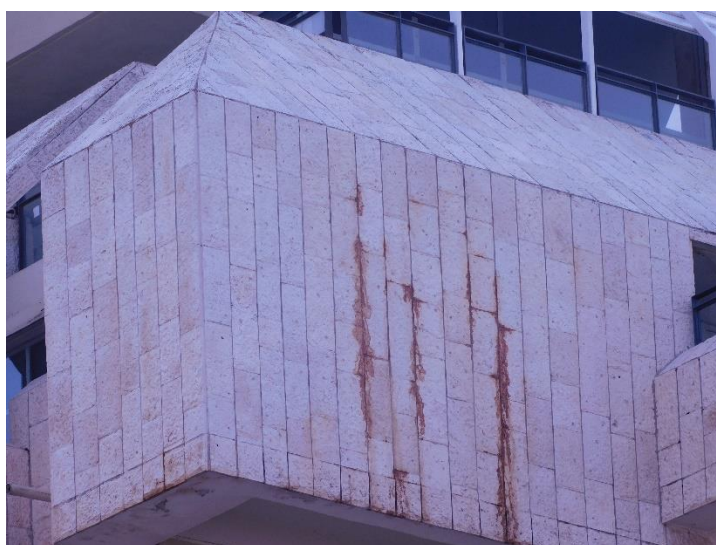
אני מבקש להדגיש כי מצב מעטפת הבניין כיום אינו זהה לשנת 2023 ולראיה שתי תמונות שצולמו באותו מקום בטווח של כ-שנה. המיקום הוא: פינה צפונית בחזית מערבית . להערכתי הכמויות המצוינות אף עשויות להיות גדולות יותר. לדוגמא : ייתכן שישנם ברגים חלודים נוספים כאשר מילוי הכוחלה בראש הבורג טרם נשר.
